## **Blowout em tampas de latas para bebidas carbonatadas: Fatores associados e característica da superfície de fratura**

*Sandra Balan M. Jaime*  
*Pesquisadora do Cetea*

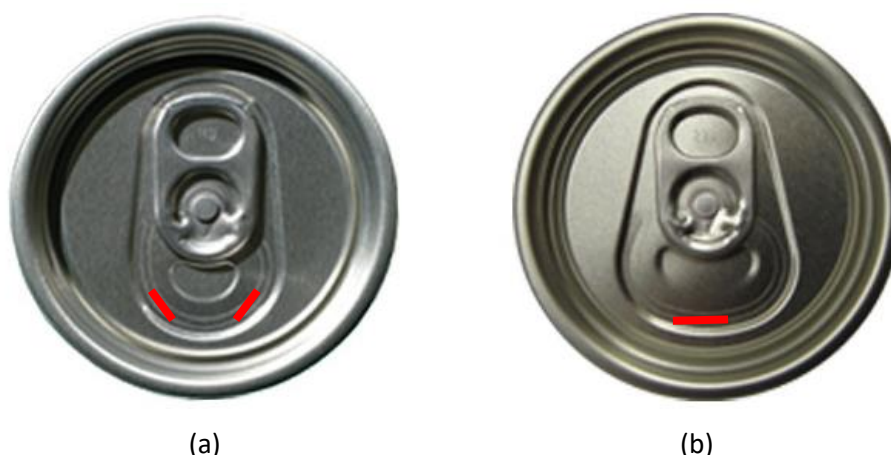
A Figura 3 ilustra os tipos de tampas padrão e com a região da abertura ampliada utilizada atualmente, denominada por *Large Open End (LOE)*, e as respectivas regiões com probabilidade de falha por SCC.

**FIGURA 3.** Tipos de tampas utilizadas em latas de alumínio padrão (a) e com a região da abertura ampliada (*LOE*) (b) com indicação das regiões com probabilidade de falha por SCC (ASSEM, 2017).

Os locais indicados como característicos para a iniciação da fratura por SCC foram identificados como sendo as áreas de maior tensão (tanto a tensão residual decorrente do processo de formação do semicorte como associada à pressão do produto) e indicam estar associados às posições de menor raio de curvatura e regiões mais retilíneas ao longo do perímetro do semicorte (DEWEESE et al., 2008).
